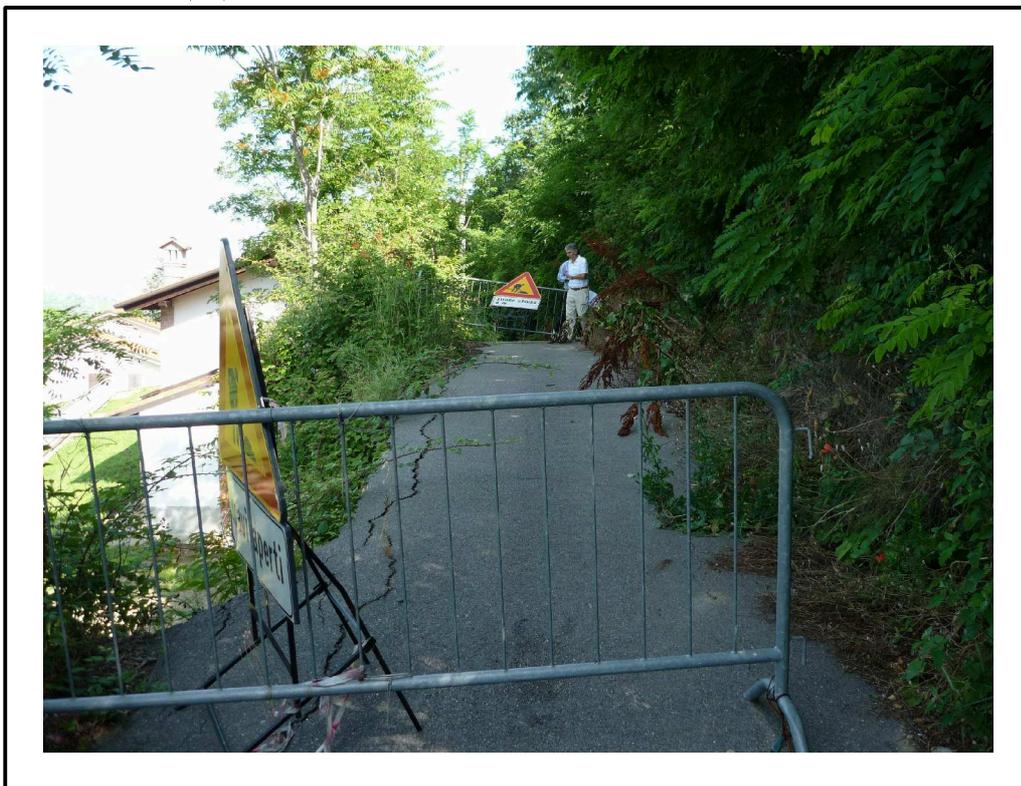
Foto 1 - Particolare del settore di coronamento della frana 1 - FA1 in cui si evidenziano marcate fratture sul manto stradale a testimonianza dello stato di attività del movimento franoso.

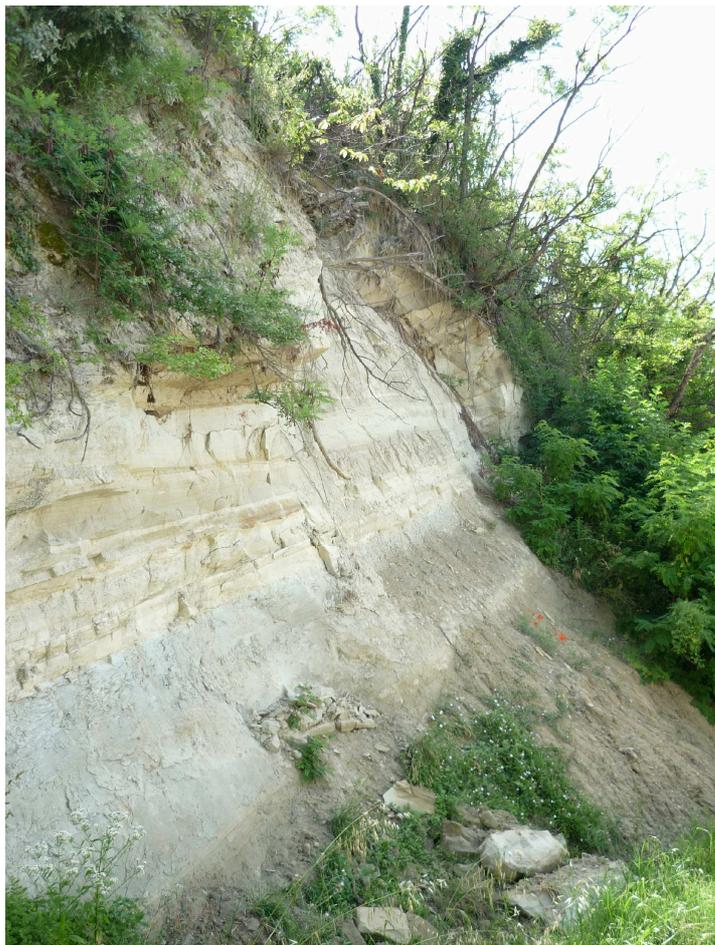
Foto 2 - Particolare del fenomeno franoso 4 - FA1 in cui si evidenziano i blocchi di materiale accumulatisi al piede del versante.

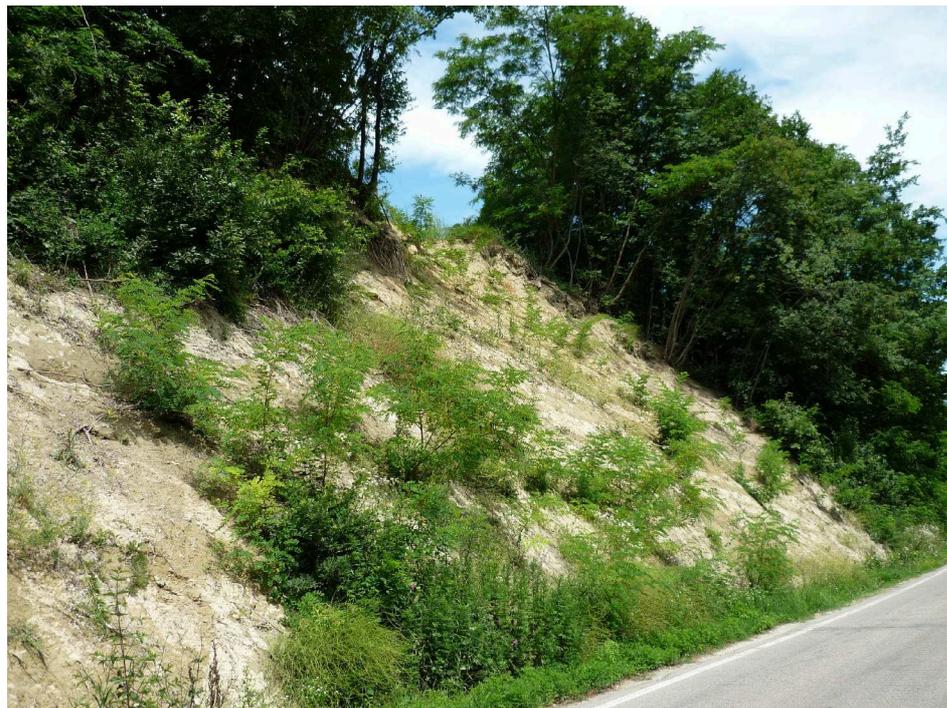
Foto 3 - Particolare del fenomeno franoso 10 - FQ9 in cui si evidenzia la presenza di materiale tuttora in condizioni metastabili; sullo sfondo è osservabile un settore caratterizzato da una fitta copertura arborea/arbustiva potenzialmente instabile.

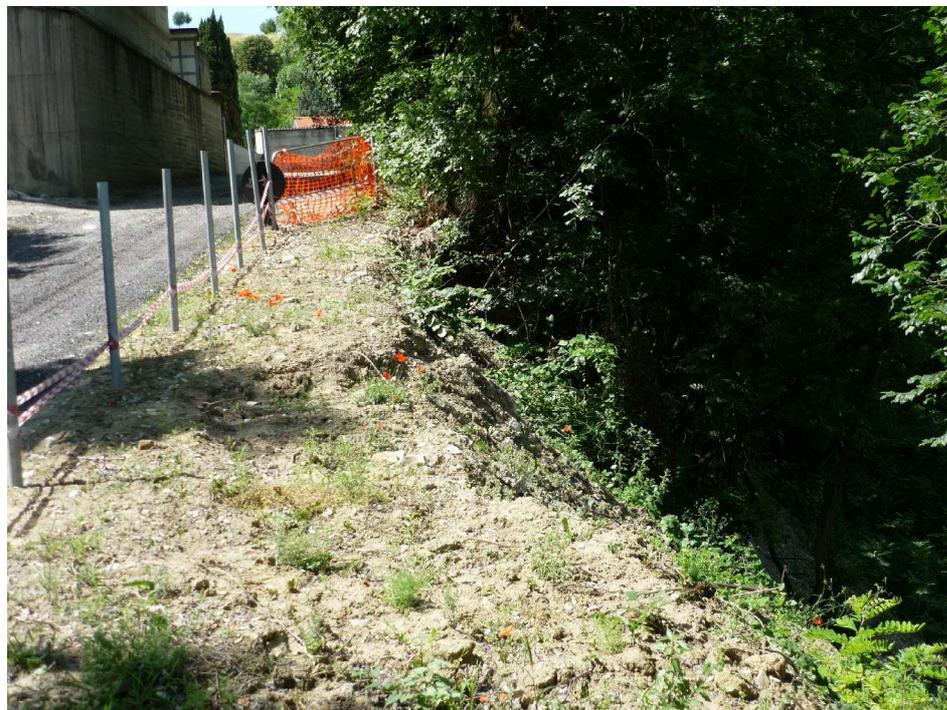
Foto 4 - Particolare del fenomeno franoso 8 - FQ9 in cui si evidenzia come uno degli inneschi sia ubicato in corrispondenza del ciglio di valle della sede stradale.

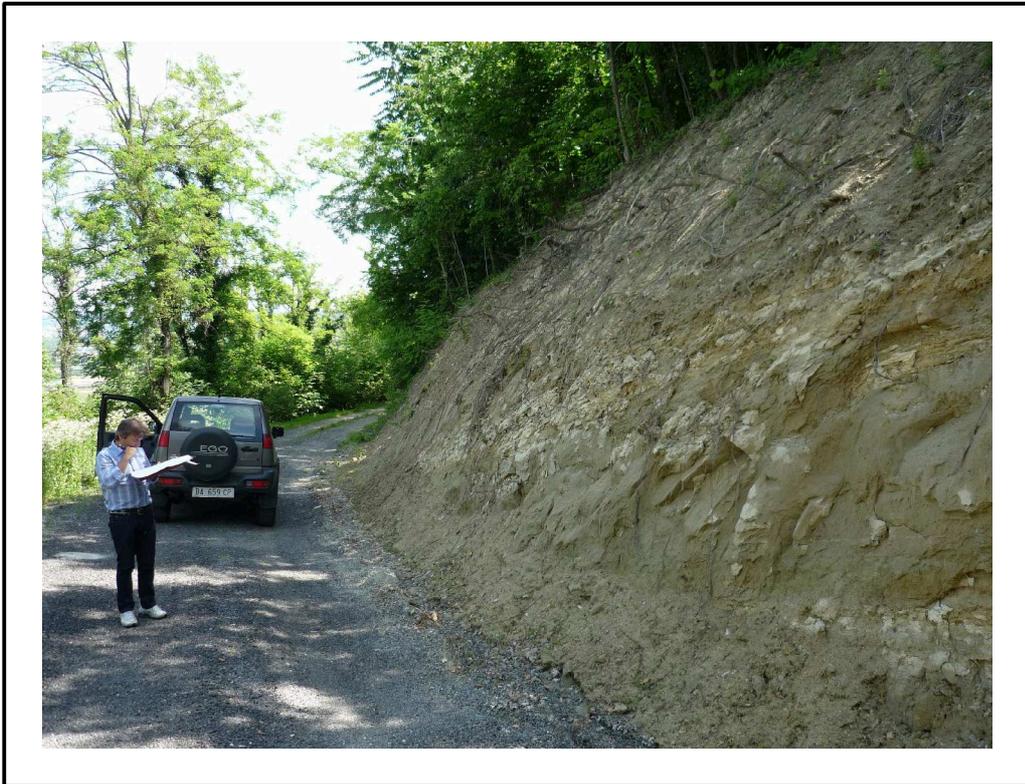
Foto 5 - Particolare del fenomeno franoso 8 - FQ9 in cui si evidenzia come uno degli inneschi sia ubicato in corrispondenza del scarpata di monte della sede stradale.
